Karakter Visual Bangunan Utama Kompleks Asrama Inggris Kota Banyuwangi

Agustinha Risdyaningsih, Antariksa, Noviani Suryasari

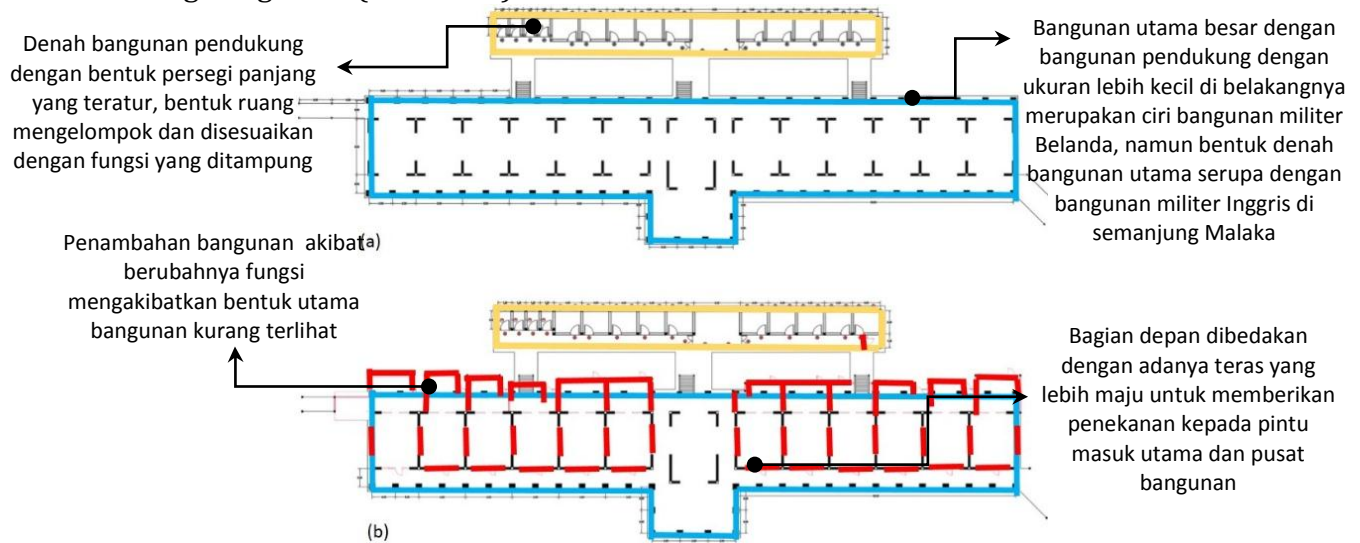
Gambar 1. Bentuk (a). Denah lama (b). Denah baru

Bangunan ini terbentuk dari ruang-ruang berderet yang tipikal yang berfungsi sebagai tempat tinggal. Keadaan serupa dapat ditemui pada barak militer Inggris di Singapura yang biasanya memiliki bagian tengah dan sayap yang terdiri dari ruang-ruang tipikal yang berjajar. Terdapat pula pemisahan fungsi utama dan pendukung yang mempengaruhi bentuk bangunan. bangunan pendukung berukuran kecil dan diletakkan di belakang bangunan. (Gambar 1)

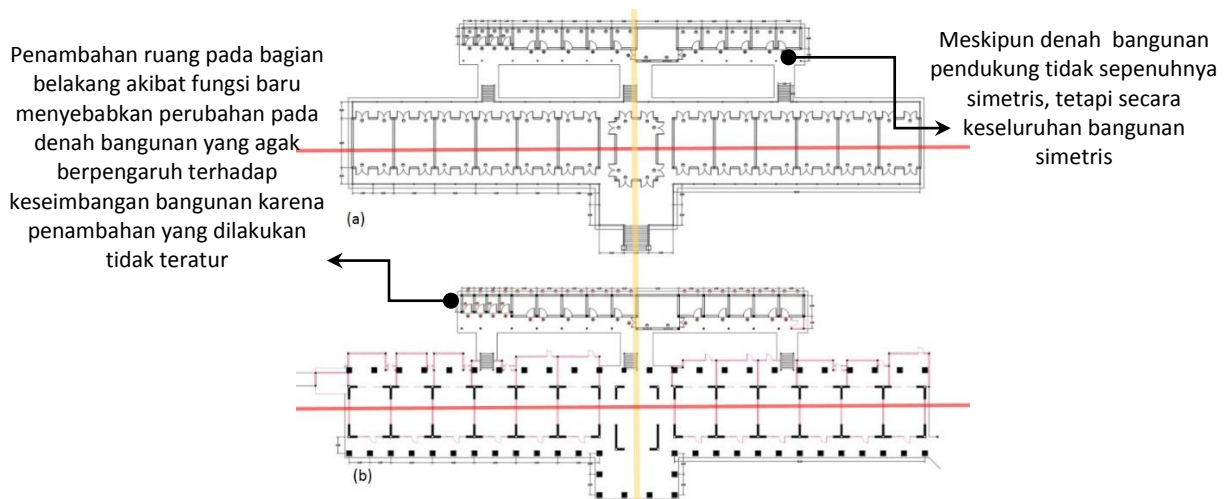
Gambar 2. Keseimbangan (a). Denah lama (b). Denah baru

Denah merupakan denah simetri seperti halnya bangunan militer Inggris lainnya dengan bagian tengah merupakan pusat dengan bentuk yang berbeda/ menonjol. Namun karena penambahan bangunan pendukung pada bagian belakang kolom bangunan menyebabkan denah baru tidak sepenuhnya simetris. (Gambar 2)

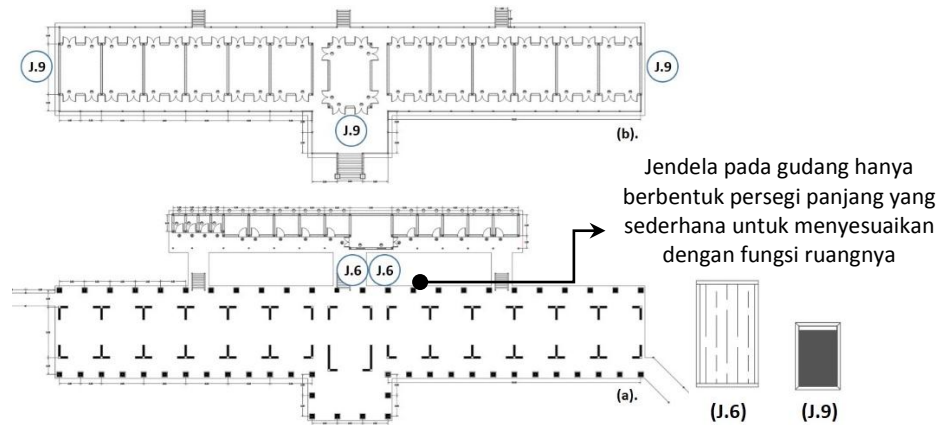
Gambar 3. Letak Jendela pada (a). Kolong bangunan (b). Bagian atas bangunan pada

Hanya terdapat dua jenis jendela. Jendela yang satu merupakan jendela yang terdapat pada gudang dan jendela yang lain terdapat pada atap yang berada pada bagian tengah dan kiri kanan atap bangunan. (Gambar 3)

Jendela berbentuk persegi tanpa lengkungan di bagian atasnya. Bentuknya disesuaikan dengan fungsi ruang dimana jendela itu berada seperti J.6 yang merupakan jendela gudang berbentuk sederhana dan polos seperti yang ditemukan pada bangunan pendukung pada bangunan militer lainnya. Keberadaan jendela jarang dan fungsinya digantikan dengan pintu seperti barak tentara pada kompleks militer Inggris lain. Hal ini kemungkinan dilakukan untuk mempermudah akses keluar masuk kamar pada saat darurat karena ditemukan pada banyak bangunan militer.

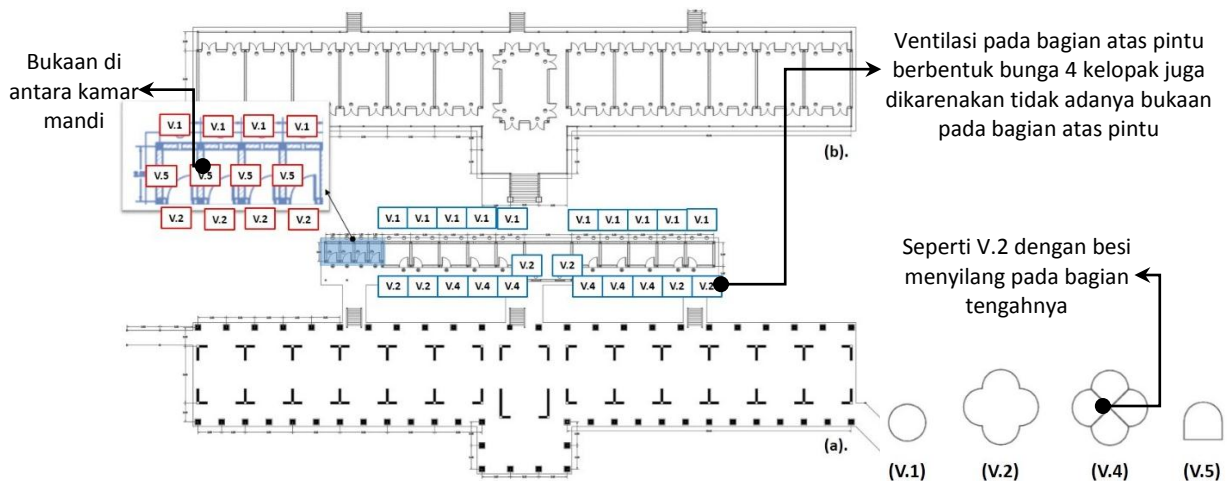
Gambar 4. Letak ventilasi pada (a). Kolong bangunan (b). Bagian atas bangunan

Ventilasi dimanfaatkan pada bangunan pendukung dimana pada bangunan ini tidak terdapat banyak jendela dan ukuran pintu lebih kecil daripada bangunan utama sehingga ventilasi sangat diperlukan ventilasi untuk sirkulasi udara. Ventilasi terdapat pada bagian atas pintu dan bagian belakang bangunan. Pada kamar mandi bahkan terdapat pula ventilasi antar ruang kamar mandi. Tidak terdapat perubahan pada ventilasi karena sebagian ruang tidak terlalu difungsikan. (Gambar 4)

Bentuk ventilasi bunga dengan empat kelopak ditemui dengan penambahan jeruji besi menyilang pada beberapa ventilasi. Ventilasi ini dapat menjadi ciri kompleks asrama Inggris karena tidak ditemui pada bangunan militer lain.

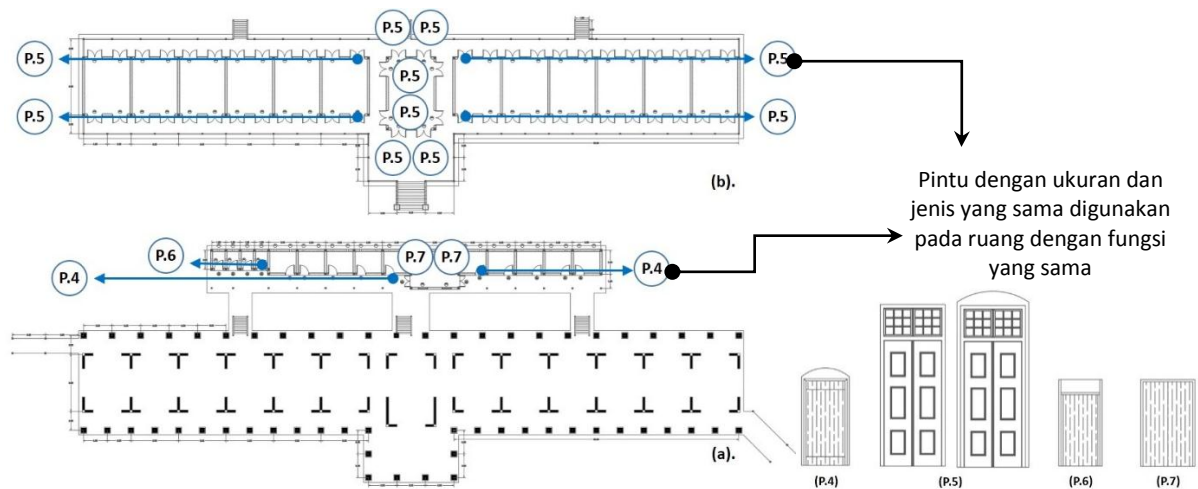
Gambar 5. Letak pintu pada (a). Kolong bangunan (b). Bagian atas bangunan massa II

Pada bangunan ini terdapat banyak pintu dengan satu tipe pada bagian atas bangunannya sedangkan pada bangunan pendukung pintu berbeda-beda sesuai dengan tipe ruangnya, seperti kamar mandi yang bagian bawahnya bolong, sedangkan pintu gudang lebih lebar untuk memudahkan masuknya barang dan pintu ruang lain dengan bingkai lengkung merupakan kamar budak. Material pintu adalah kayu kecuali kamar mandi yang menggunakan pintu seng. (Gambar 5)

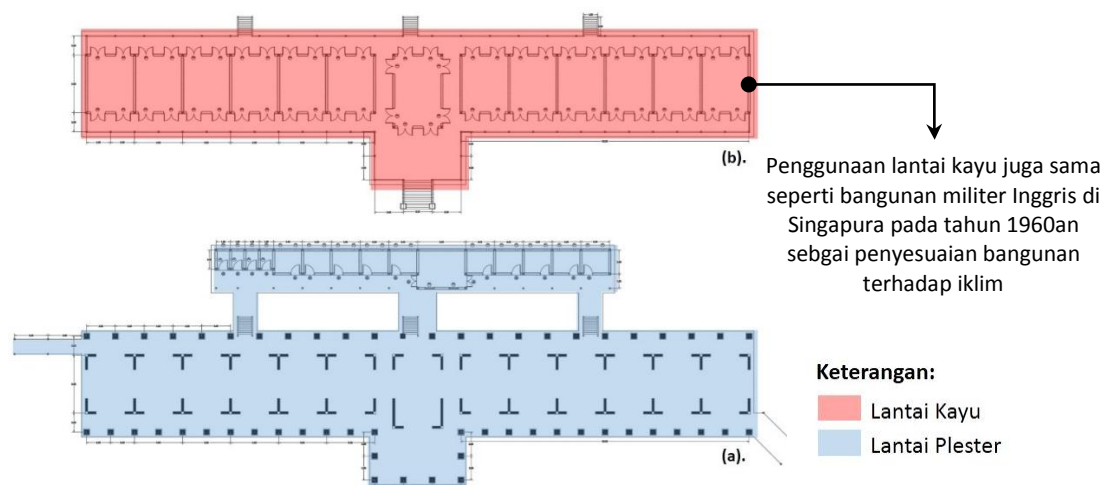
Gambar 6. Jenis lantai pada (a). Bagian bawah (b). Bagian atas bangunan

Bangunan yang merupakan bangunan panggung pada lantai bangunan bagian atas menggunakan lantai kayu dan lantai bagian bawah dan bangunan pendukung menggunakan plester. Material kayu digunakan untuk menjawab permasalahan iklim bangunan dan membedakan ruang dengan fungsi utama dan pendukung. (Gambar 6)

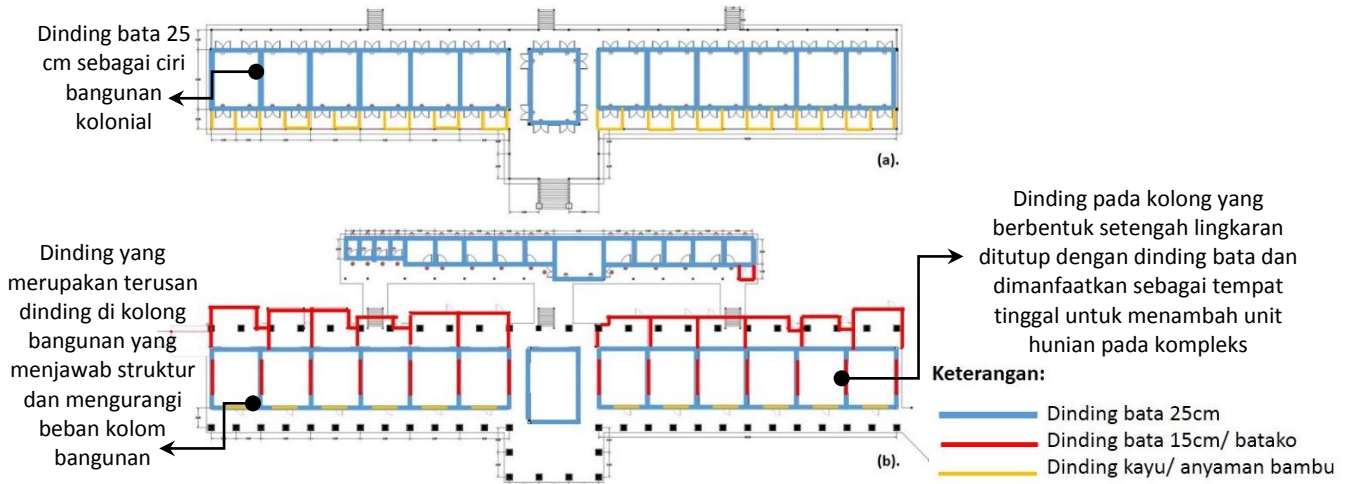
Gambar 7. Dinding pada (a). Bagian atas bangunan (b). Kolong bangunan

Bangunan menggunakan dinding bata 25 cm. Dinding pada kolong bangunan juga menerus hingga bagian atas bangunan untuk menyokong dinding pada bagian atas bangunan. Penambahan pada bagian belakang dan penyekatan pada kolong bangunan menggunakan dinding bata 15 cm dan dinding batako sedangkan penambahan pada bagian atas bangunan menggunakan material kayu. (Gambar 7).

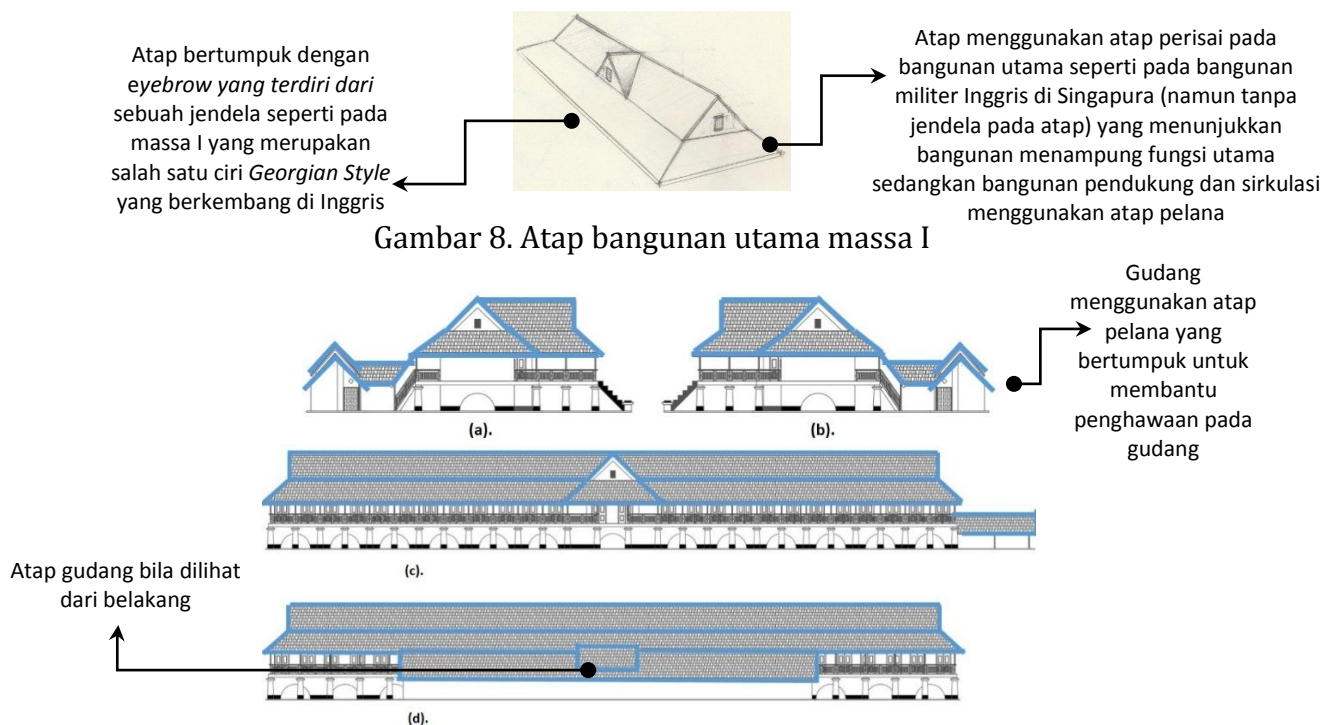
Atap bangunan utama menggunakan atap perisai sedangkan pada bangunan pendukung dan sirkulasi menggunakan atap pelana. Bangunan ini juga memiliki tiga jendela atap yang pada bangunan Belanda disebut sebagai *eyebrow* (Handinoto, 1994). Penutup atap berupa genteng tanah liat. (Gambar 8 dan Gambar 9)

Gambar 8. Atap bangunan utama massa I

Gambar 9. Atap massa II (a)(b) Tampak samping (c). Tampak depan (d). Tampak Belakang

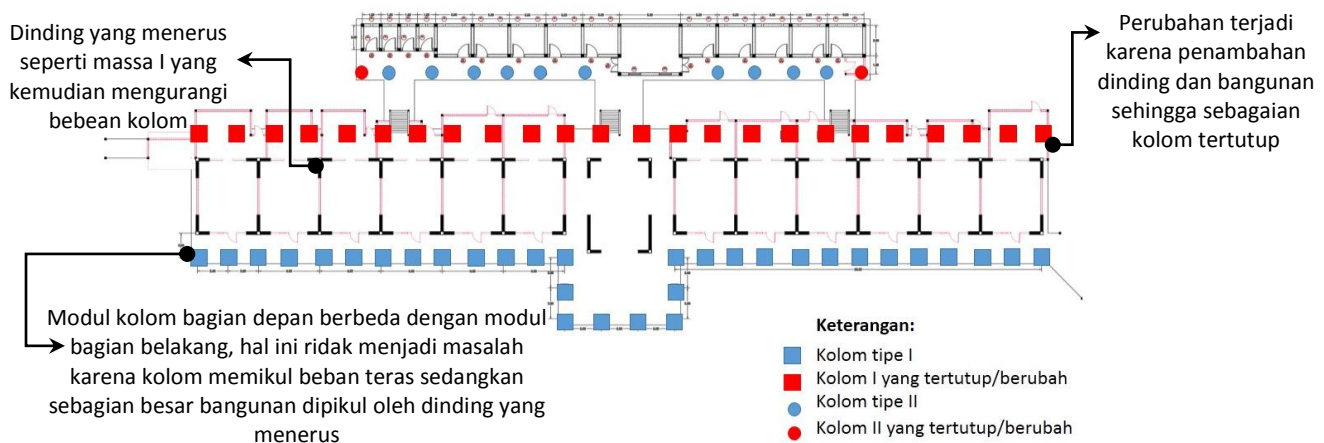
Gambar 10. Posisi dan tipe kolom

Bangunan terdiri dari kolom tipe I dan II. Kolom tipe I terletak pada bagian depan dan belakang bangunan utama. Pada bagian depan kolom ini berjarak 2,5 m antara kolom yang satu dengan yang lainnya, tetapi pada bagian belakang bangunan berjarak 3 m antar kolom. Hal ini tidak berpengaruh terhadap bangunan karena fungsi kolom di sini adalah sebagai penyokong teras dan sebagian atap bangunan saja, maka peletakkan kolom tidak perlu dengan modul yang sama sedangkan kolom tipe II digunakan sebagai penyangga atap pada massa pendukung. (Gambar 10)

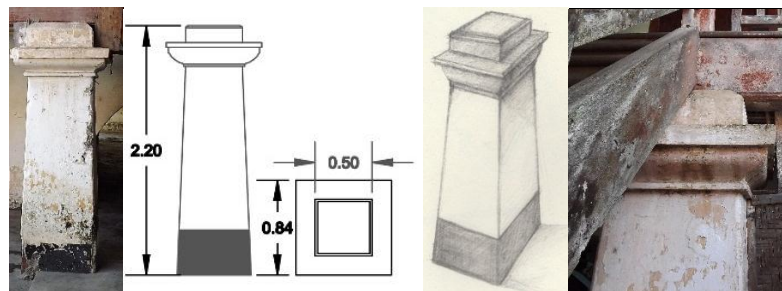
Gambar 11. Kolom tipe I

Kolom tipe I tidak ditemukan pada bangunan militer Inggris maupun Belanda, kebanyakan bangunan militer Inggris merupakan bangunan dua lantai dan bukan merupakan bangunan panggung. Kolom ini menjadi unsur penting pembentuk kolong bangunan serta menjadi ciri pada kompleks ini. (Gambar 11)

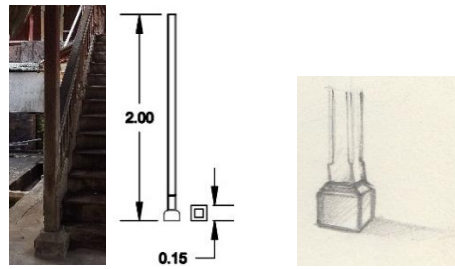
Gambar 12. Kolom tipe II

Kolom tipe II merupakan kolom yang digunakan sebagai kolom penyangga atap pada sirkulasi antar ruang dan teras bangunan. Pada dasarnya kolom ini merupakan kolom kayu dengan umpak batu pada bagian bawahnya. Kerusakan pada kolom ini kebanyakan bukan pada material kayunya melainkan pada umpak batu yang merupakan campuran kerikil dan semen. Kolom tipe ini tidak banyak ditemukan pada bangunan militer Inggris, kemungkinan digunakan pada bangunan ini karena ketersediaan material kayu yang baik. (Gambar 12)

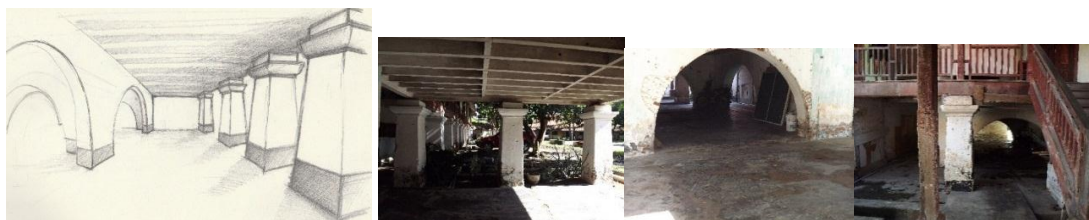
Gambar 13. Kolong bangunan

Bagian ini disusun oleh dinding dan kolom-kolom yang berjajar (Gambar 13). Dinding pada bagian ini merupakan terusan dari dinding pada bagian atas bangunan, untuk menerima beban dinding di atasnya dan memberikan sirkulasi udara dan memungkinkan bagian ini dilewati pula sebagai sirkulasi maka pada setiap dinding yang diteruskan itu diberi bukaan setengah lingkaran. Bentuk setengah lingkaran ini cukup menjawab struktur bangunan karena dengan penggunaan lengkung maka pembagian beban akan semakin baik sekaligus juga menjadi penambah elemen estetika pada bangunan yang juga dapat dimanfaatkan sebagai sirkulasi. Unsur lengkung tersebut banyak ditemukan pula pada bangunan militer Inggris di Singapura. Beban selanjutnya, yaitu beban teras pada bagian atas bangunan diterima oleh kolom yang kemudian membentuk gang pada bagian depan dan belakang bangunan seperti yang dapat ditemukan juga pada bangunan Kantor NIS Tegal (Sumalyo, 1995) yang berfungsi juga sebagai isolasi panas dan sinar matahari.

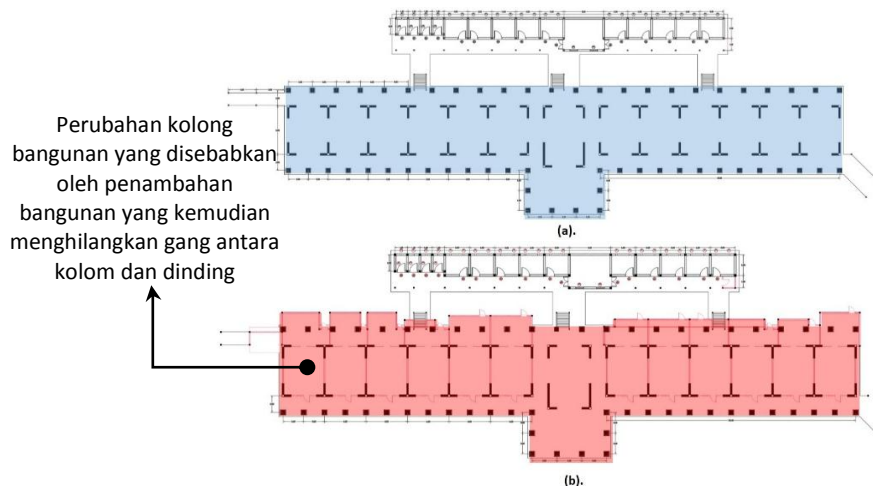
Gambar 14 Perubahan kolom bangunan (a). denah awal (b). denah baru

Bangunan baru terbuat dari dinding bata, batako dan kayu. Bukaan lengkung pada dinding juga ditutup dengan menggunakan bata sehingga memutuskan akses pada bagian kolong bangunan ini. Hal ini juga mengakibatkan hilangnya bentuk lengkung yang menjadi ciri bangunan militer Inggris. (Gambar 14)

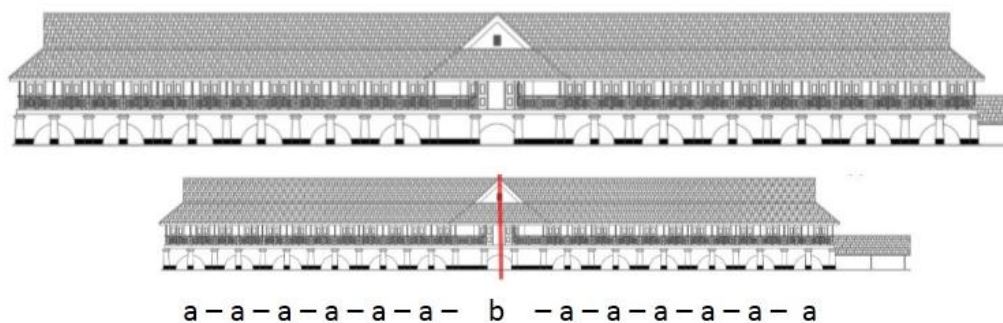
Gambar 15 Fasade bangunan

Fasade bangunan simetris seperti pada bangunan Belanda dengan gaya *Indische Empire* (Hartono, 2006). Pada massa ini perulangan tampak jelas dan bagian kiri dan kanan merupakan bentuk pencerminan. Jendela atap pada bagian tengah bangunan merupakan pusat fasade massa ini. Fasade memiliki irama a-a-a-a-a-a-b-a-a-a-a-a. Bagian tengah bangunan menjadi kontras dengan atap yang berbeda sehingga bangunan menjadi pusat dan bagian kiri dan kanannya seperti sayap. (Gambar 15)

Pintu menjadi elemen vertikal bersama dengan pagar dan kolom dengan yang dipasang berderet sepanjang tampak. Elemen horisontal terbentuk dari cat hitam pada dinding, garis atap dan lantai serta pagar. Proporsi perbandingan atap, dinding dan kolom bangunan sebagai kepala, badan dan kaki adalah 2:1:1. Seperti pada massa I atap mendominasi fasade bangunan.

Pengulangan terjadi pada kolom, kolom, pintu dan bukaan lengkung pada kolom bangunan. Bentuk lengkung memberikan kesan dinamis pada bangunan yang dipenuhi dengan unsur vertikal dan horisontal.
